**C 129.1 - VALORIZZAZIONE AREA CAMPI - IKEA  
DEMOLIZIONE DEL MAGAZZINO E PORZIONE DI MENSA DISMESSI  
UBICATI IN CORSO FERDINANDO MARIA PERRONE N. 15  
NELL'AREA "EX ILVA LAMINATI PIANI"**

**PROGETTO ESECUTIVO**

**DOCUMENTAZIONE FOTOGRAFICA**

**C129/PES/C129.1 /ALLEGATO A ALLA R005**

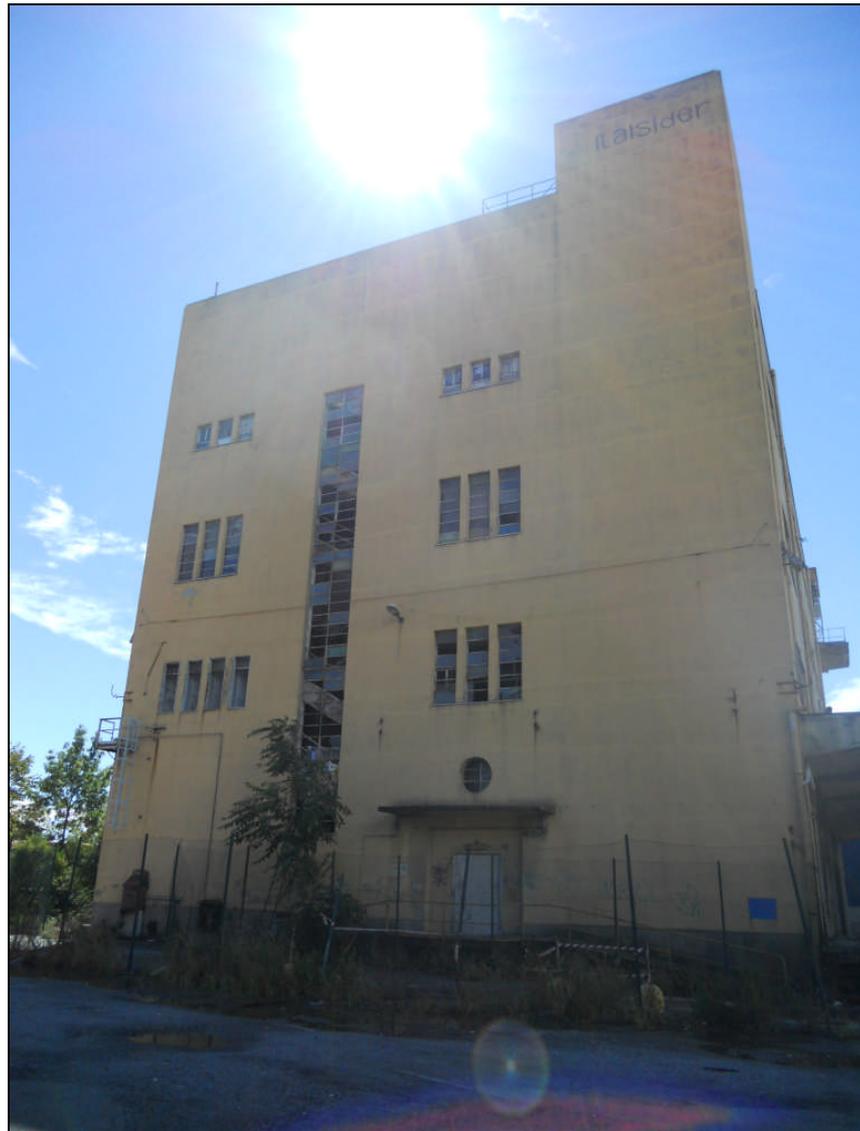
Foto 1: prospetto nord-est dell'edificio ex magazzino

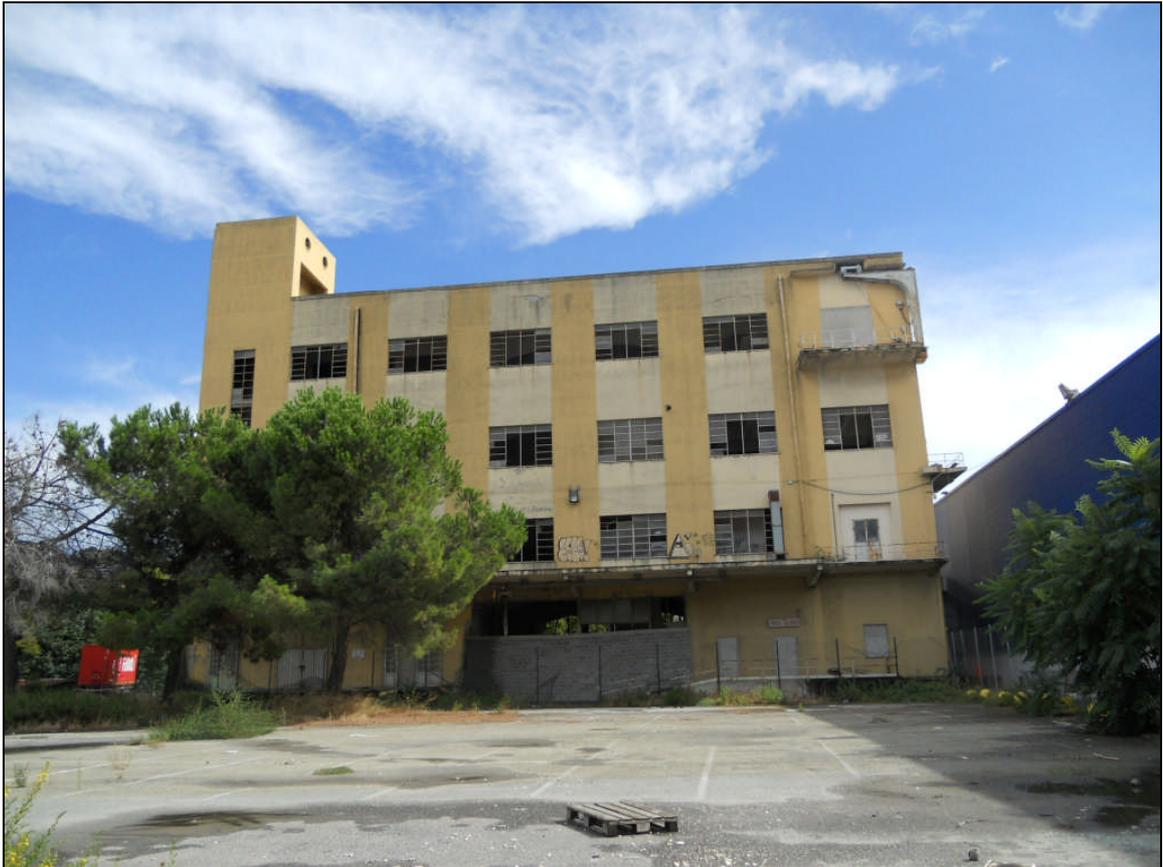
Foto 2: prospetto nord-ovest dell'edificio ex magazzino (sulla destra si nota il prospetto nord-est dell'edificio Ikea; inoltre si osserva la presenza del poggiolo della facciata sud-ovest e della struttura in ferro da demolire nella prima fase di demolizione)

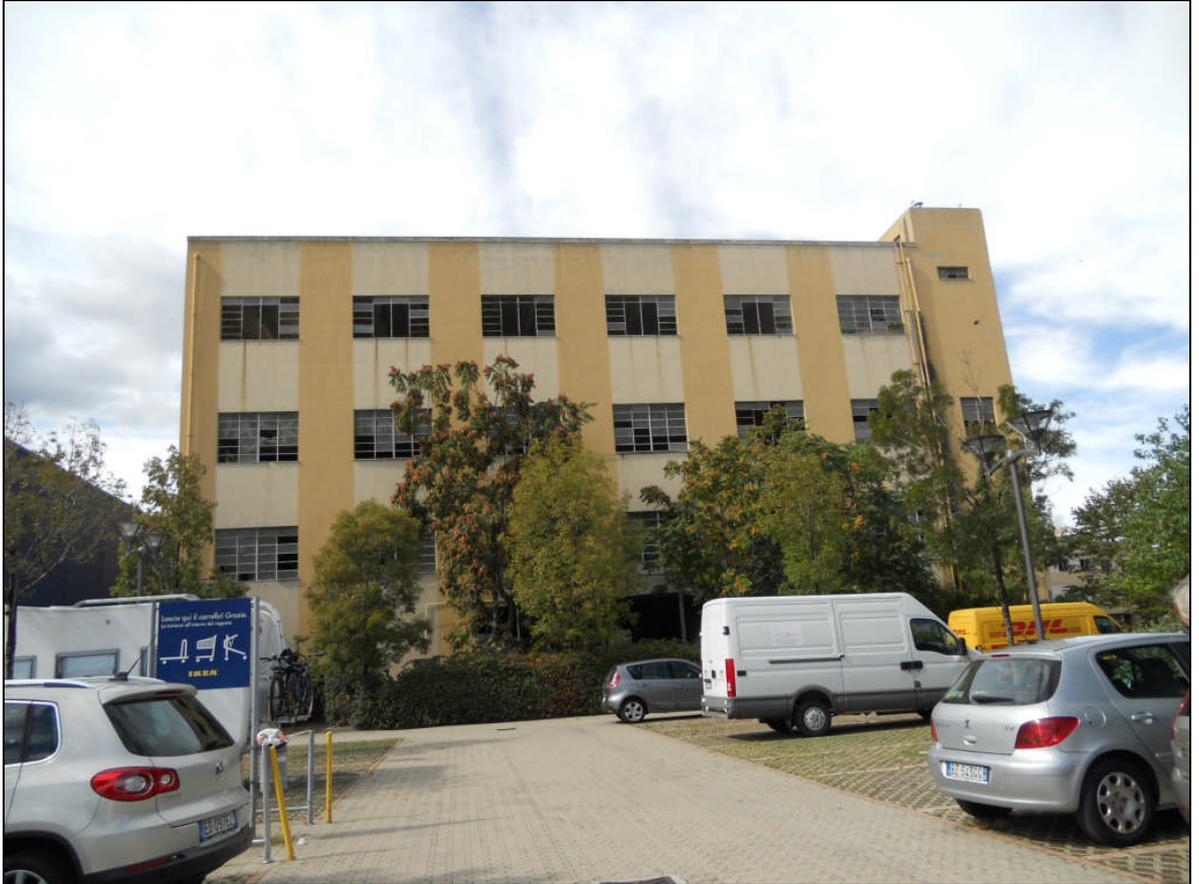
Foto 3: prospetto sud-est dell'edificio ex magazzino (sulla sinistra si nota il prospetto nord-est dell'edificio dell'Ikea, da proteggere in fase di demolizione)

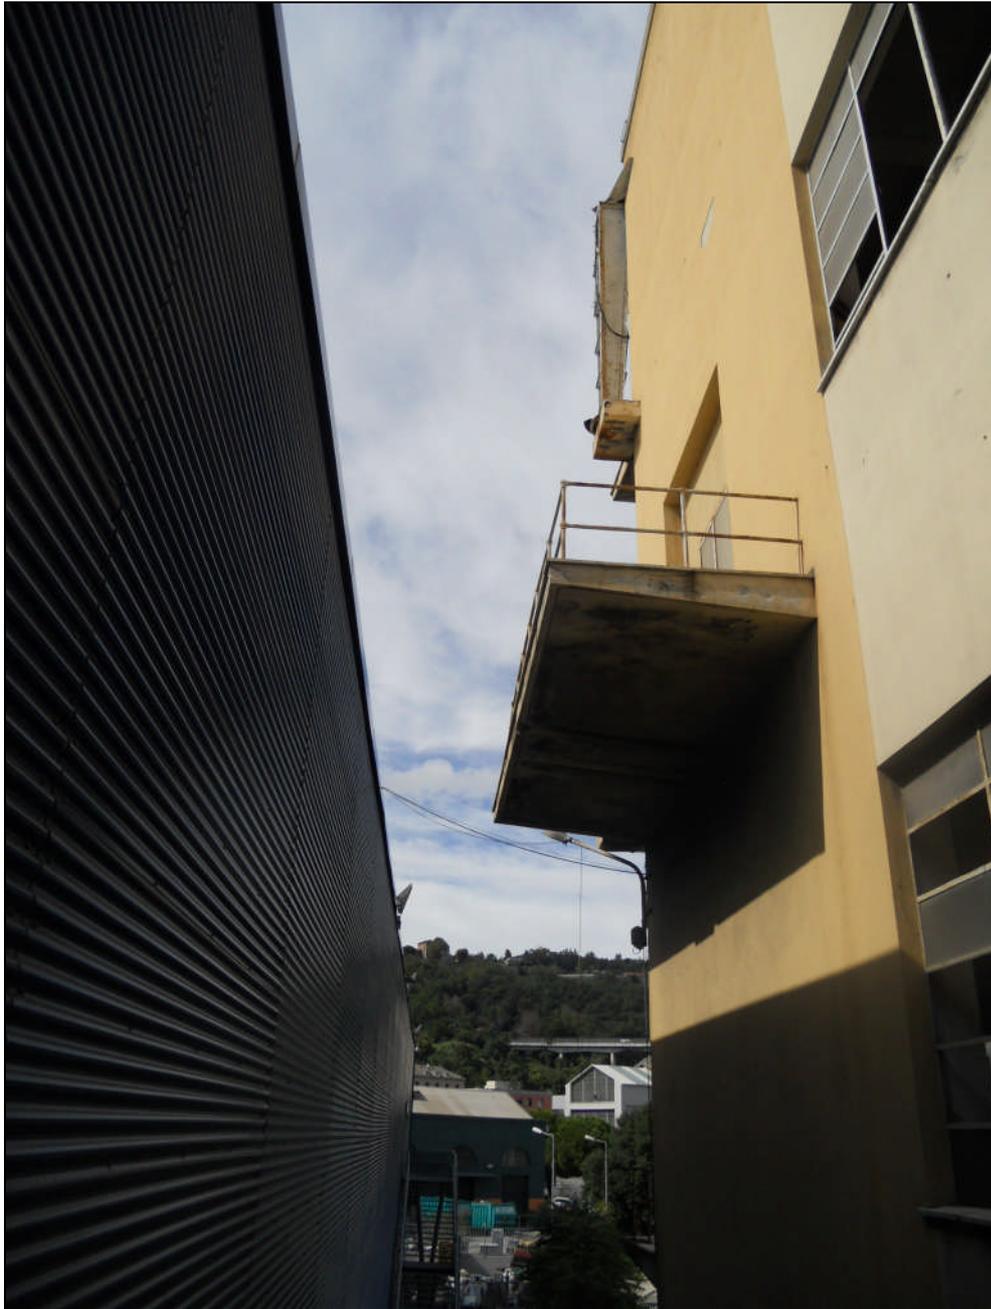
Foto 4: prospetto sud-ovest dell'edificio ex magazzino (particolare del poggiolo e della struttura in ferro che dovranno essere demoliti nella prima fase della demolizione)

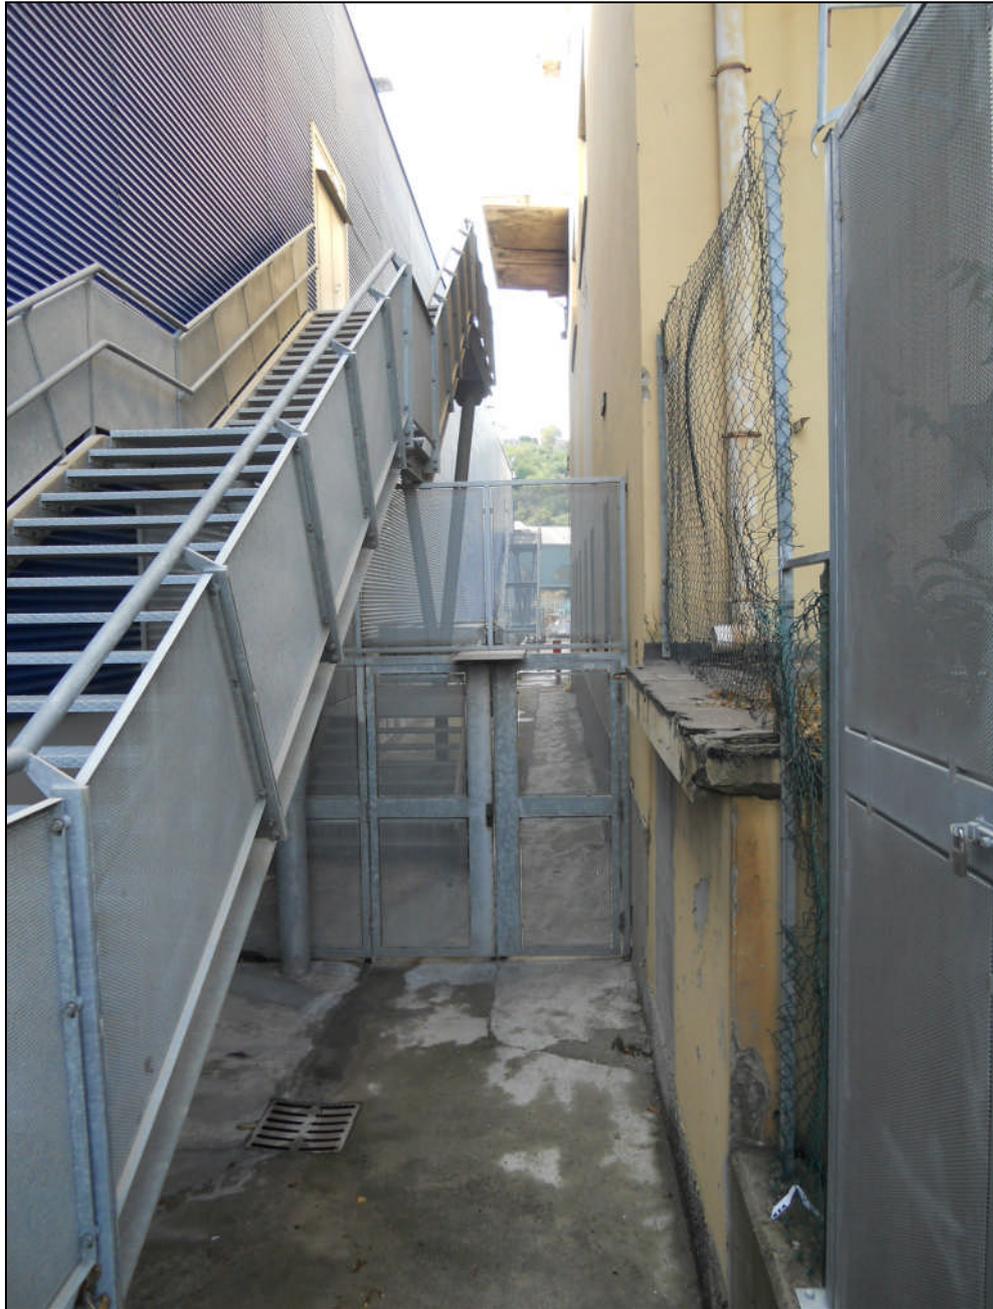
Foto 5: prospetto sud-ovest dell'edificio ex magazzino (si nota la presenza delle due scale di emergenza del punto vendita Ikea, che dovranno essere protette, e della via di fuga, che dovrà essere garantita)

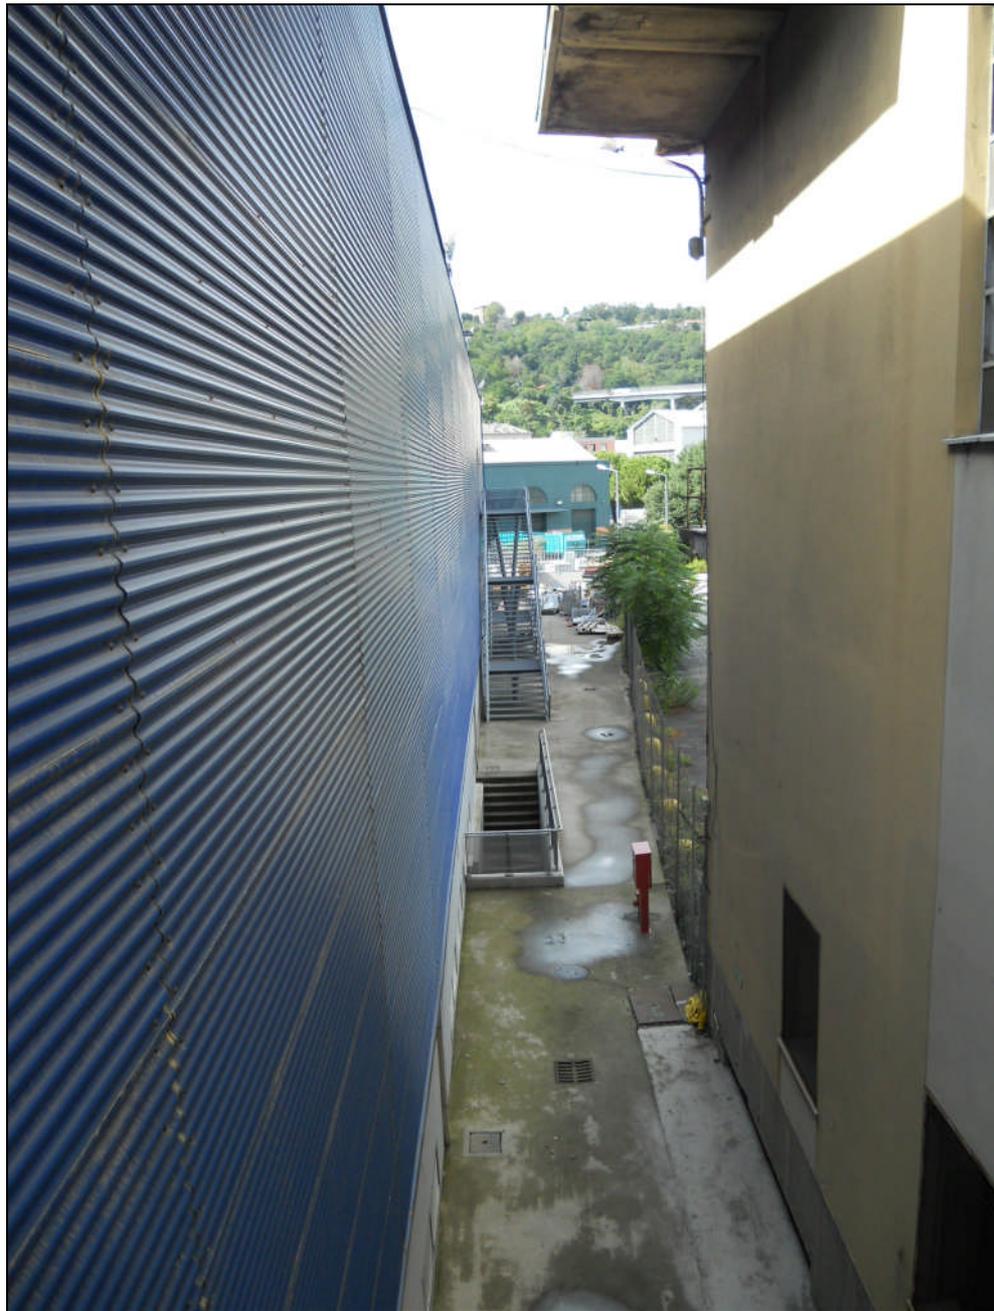
Foto 6: prospetto sud-ovest dell'edificio ex magazzino (si nota la presenza delle due scale di emergenza dell'edificio Ikea, per le quali dovrà essere garantita la sicurezza della via di fuga al di sotto del ponteggio strutturale)

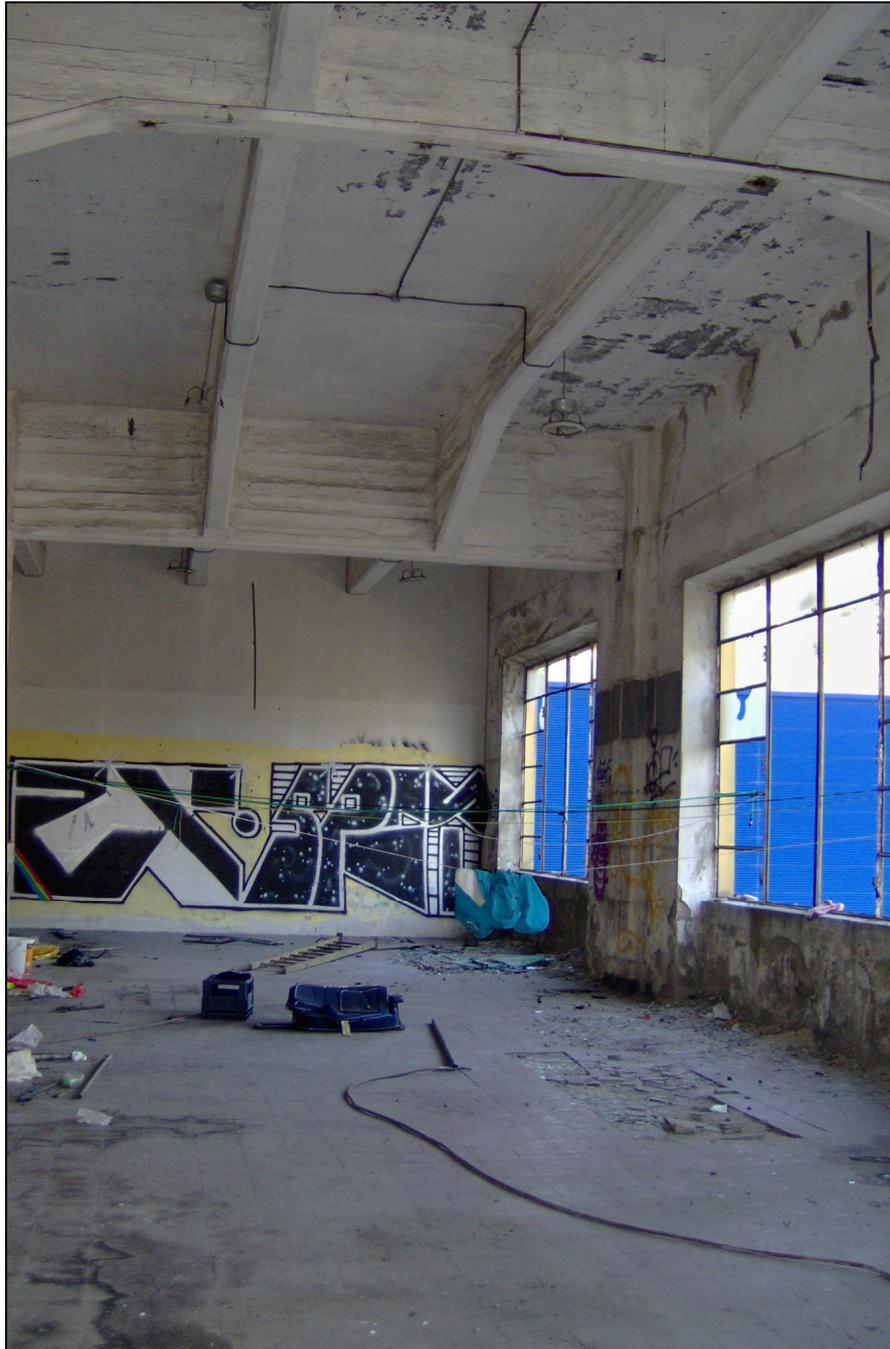
Foto 7: vista interna della struttura portante dell'edificio ex magazzino (si osserva una struttura in c.a. gettata in opera)

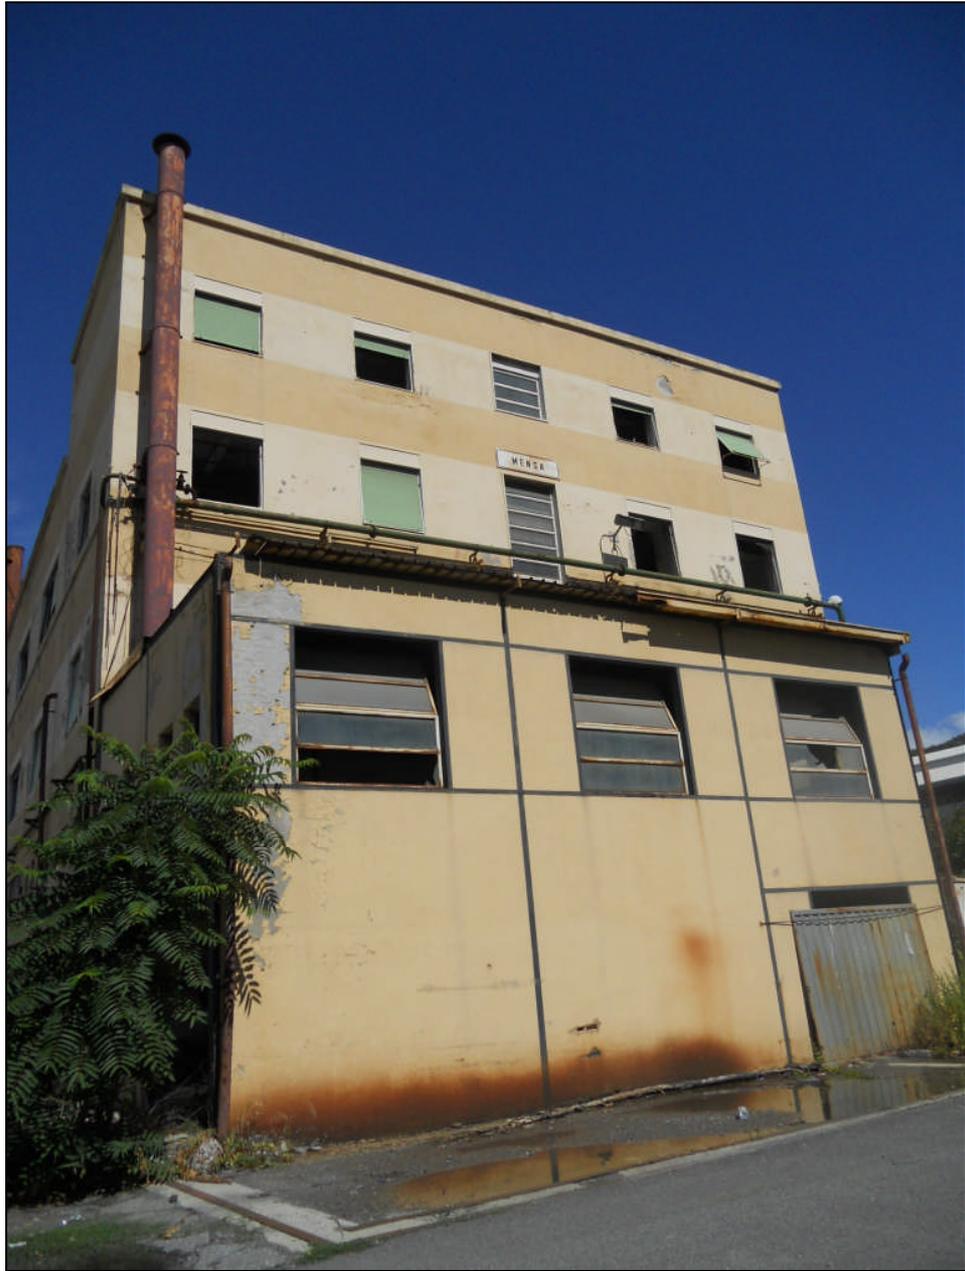
Foto 8: Prospetto sud-ovest edificio ex mensa con corpo di fabbrica annesso (facciata e corpo di fabbrica da demolire)

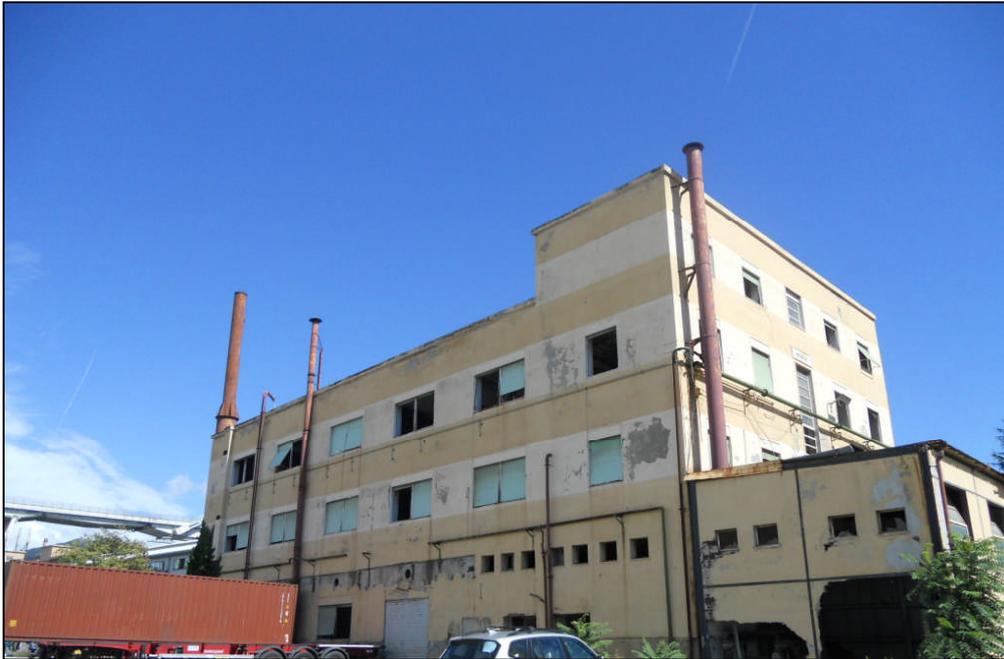
Foto 9: Prospetto nord-ovest edificio ex mensa (da demolire fino a 13 metri a partire dal corpo di fabbrica annesso all'edificio)

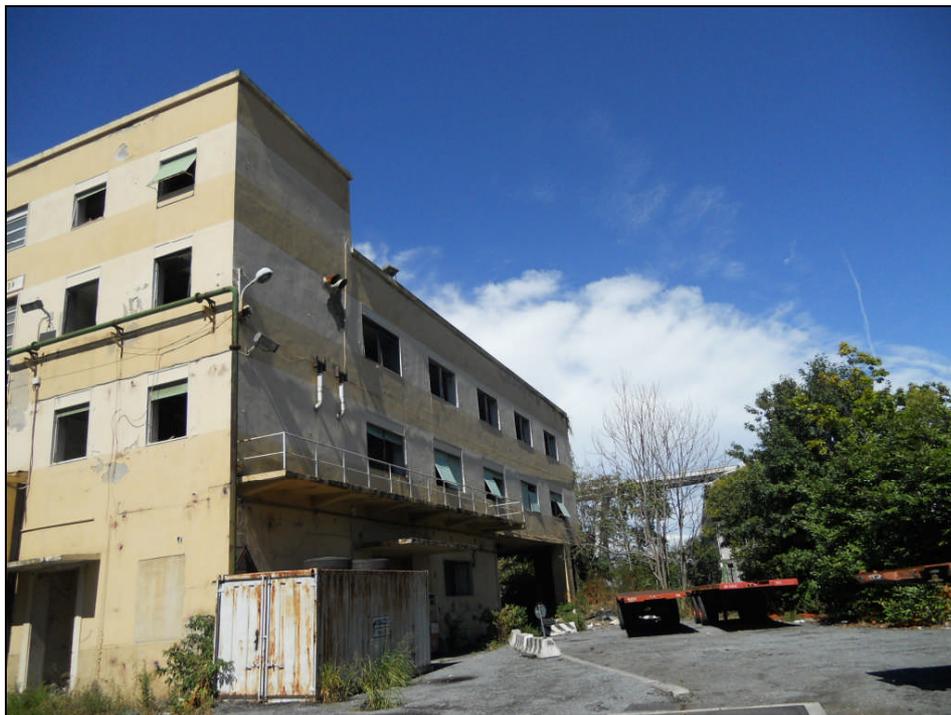
Foto 10: Prospetto sud-est edificio ex mensa (da demolire fino a 13 metri a partire dal corpo di fabbrica annesso all'edificio)

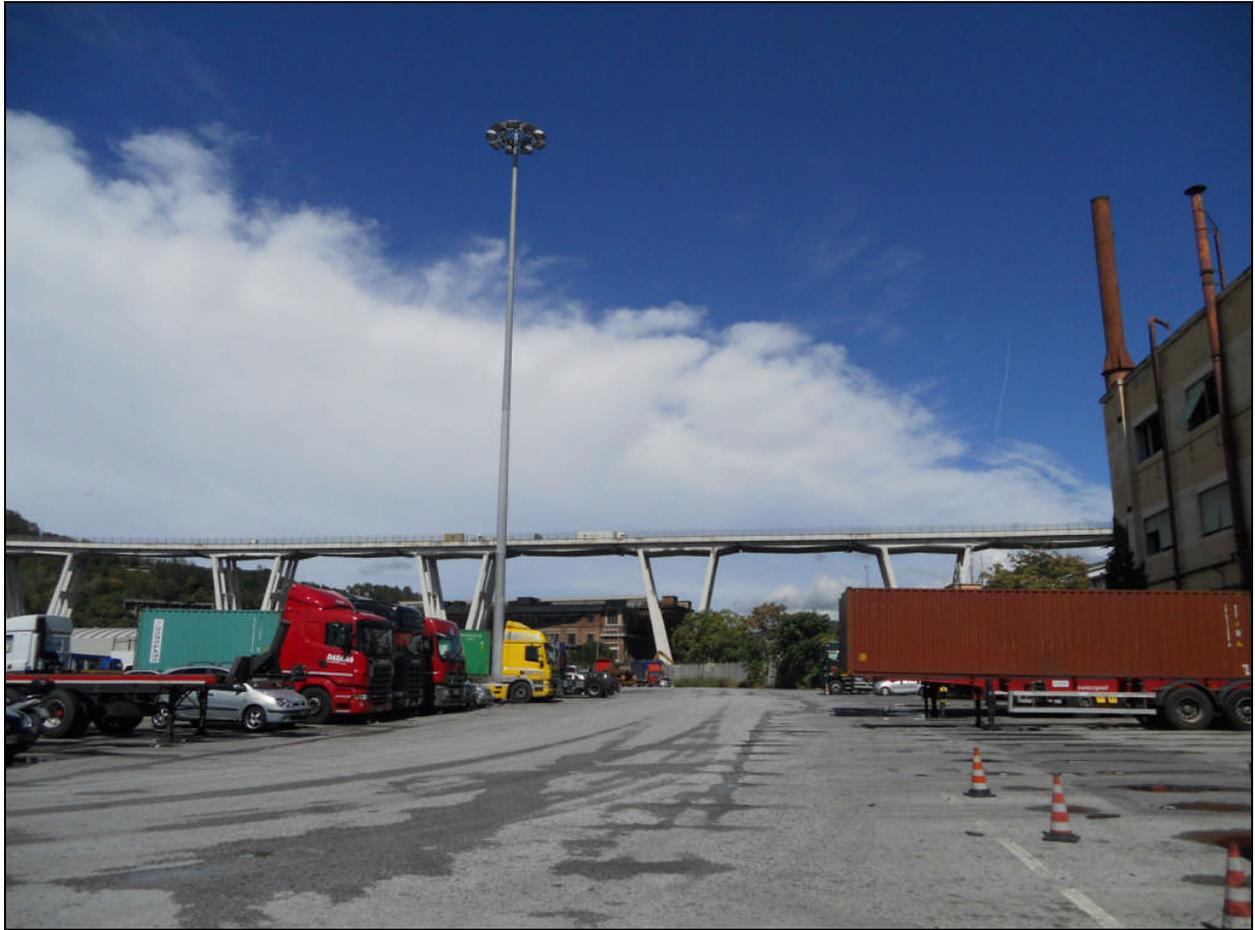
Foto 11: Piazzale antistante la facciata nord-ovest dell'edificio ex mensa (in parte di proprietà di Sviluppo Genova e in parte di AMT)

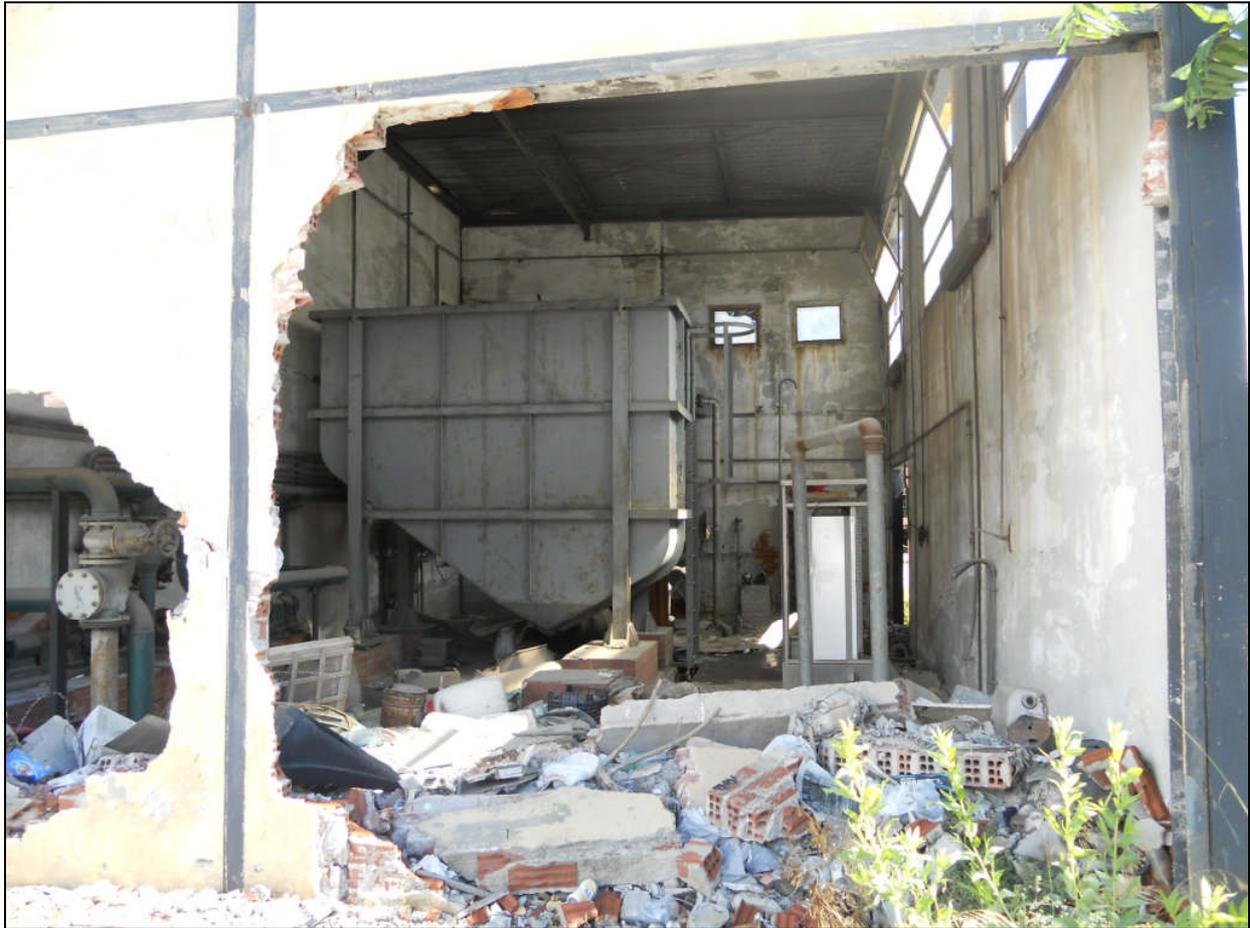
Foto 12: Vista della struttura del corpo portante del corpo aggettante dell'edificio ex mensa dallo squarcio nella parete perimetrale sul prospetto nord-ovest dell'edificio
